Kals a. Gr.
Kirchenruine
St. Peter in Burg

dott.arch. DI Mag.phil.
Barbara Lanz
Höttinger Gasse 25/1
A – 6020 Innsbruck
+43 676 5669828
barbara.lanz@bauforschung-tirol.com

Dokumentation
28.11.2016

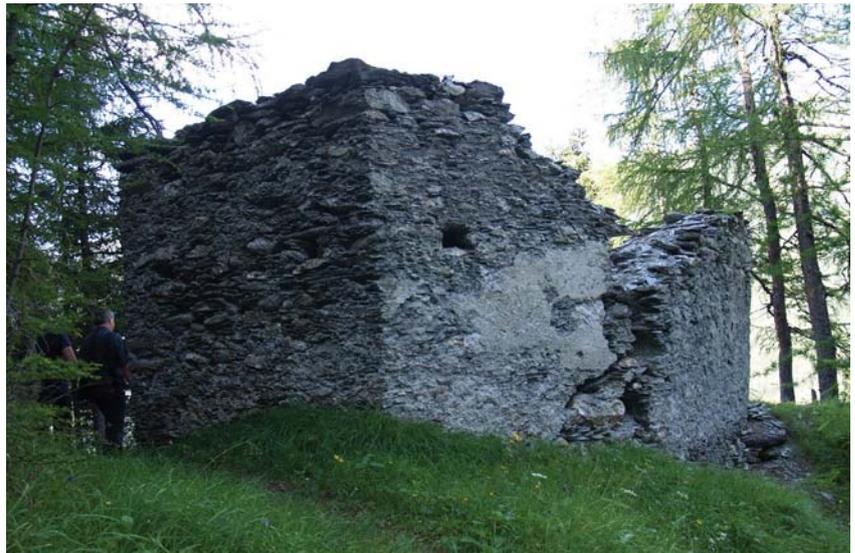
02

Aufnahme Richtung Osten.

Die von der Kirche noch erhaltenen Mauerzüge sind im Durchschnitt 2,5-3m hoch und zeigen an den Oberflächen Erosionserscheinungen unterschiedlicher Intensität: Verputzschichten fehlen nahezu vollständig, die Mauerfugen sind unterschiedlich tief ausgewittert, das Mauerwerk im Kronenbereich ist lose. Aufgrund der starken Untergrundbewegungen mit einem Abdrhen des Felsplateaus im Uhrzeigersinn Richtung Norden sind teilweise massive Schäden entstanden, besonders augenfällig sind das Abdriften und die Neigung der Nordwand nach aussen.

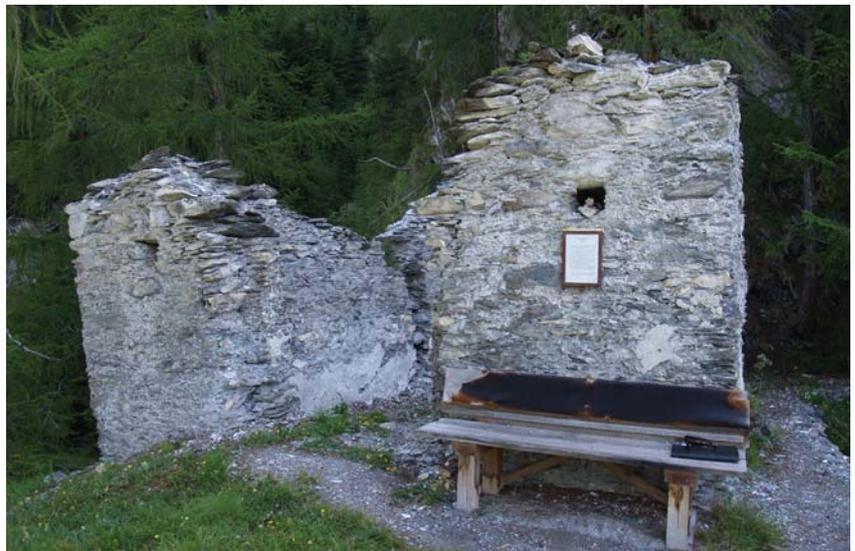
03

Aufnahme Richtung Osten.

Die Bewegungen des Untergrundes haben auch zu Abbrüchen am Felsplateau selbst geführt, so ist zu einem nicht bekannten Zeitpunkt die Südwand der Kirche eingestürzt. An der Nordwand hat sich im Anschluss zum polygonalen Chor ein bis zu 20cm breiter Riss aufgetan, das Mauerwerk ist abgesackt und nach aussen geneigt. Im Inneren des Chores ist ein Schutdach befestigt, darunter steht eine Sitzbank. An den Putzfragmenten dahinter ist im Negativ die ursprüngliche Lage des Altars ablesbar.

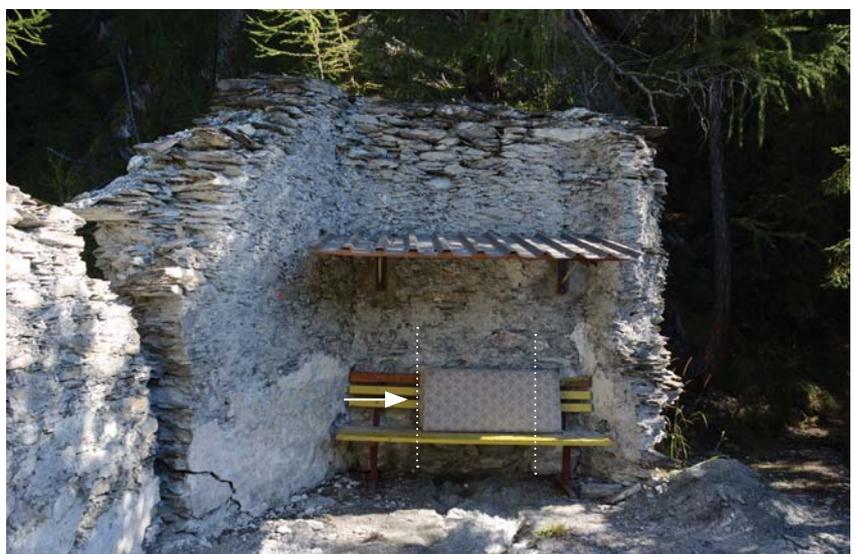
04

Befundstelle an der Ostwand des Chors.

Detailaufnahme des einheitlich aus anstehendem plattigem Schiefer errichteten Mauerwerks mit grösseren Bruchsteinen und kleinerem dazwischen gefügten Füllmaterial. Die Mauerungscharakteristik kann als gotisch bezeichnet werden ist aber stilistisch zu wenig eindeutig für eine nähere zeitliche Einordnung. Der Bau lässt sich nur in Zusammenhang mit der Grundrissform in das 16. Jahrhundert datieren - mit dem aufgefundenen Wappenstein ist ein Zusammenhang mit Christof von Graben zum Stein, von 1543 bis 1578 Pfarrer in Kals, denkbar.

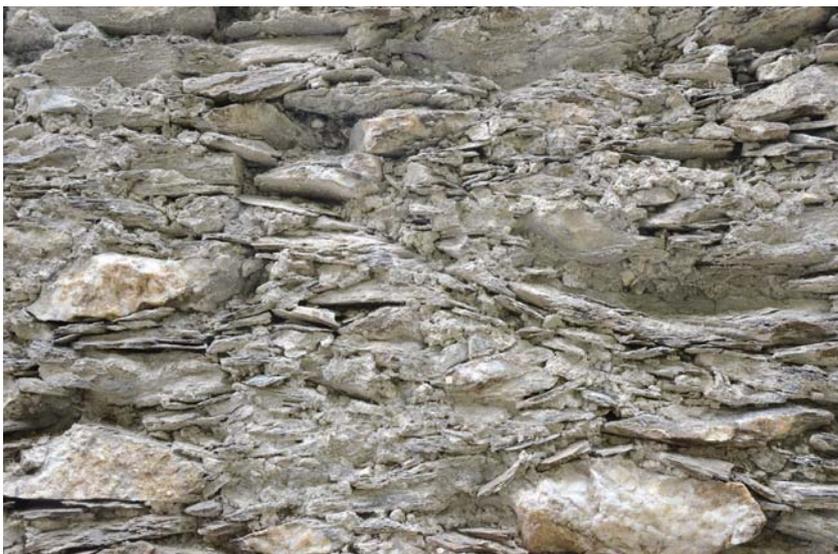
05

Befundstelle an der Nordwand aussen.

Nur noch fragmentarisch ist die ehemalige Aussenverputzung der Kirche erhalten, am Grossteil der Mauerzüge liegt das Mauerwerk frei. Wie der Mauerungsmörtel ist auch der Verputz feinsandig mit Zusatz von grösseren gebrochenen Kieseln und ungelöschten Kalkstücken und hat eine warm graue Färbung. Die Verputzung besteht aus einer einzigen Schicht, liegt unmittelbar auf der Maueroberfläche und ist als bauzeitlich anzusehen, da der darunter liegende Fugenmörtel nicht verschmutzt oder verwittert ist.

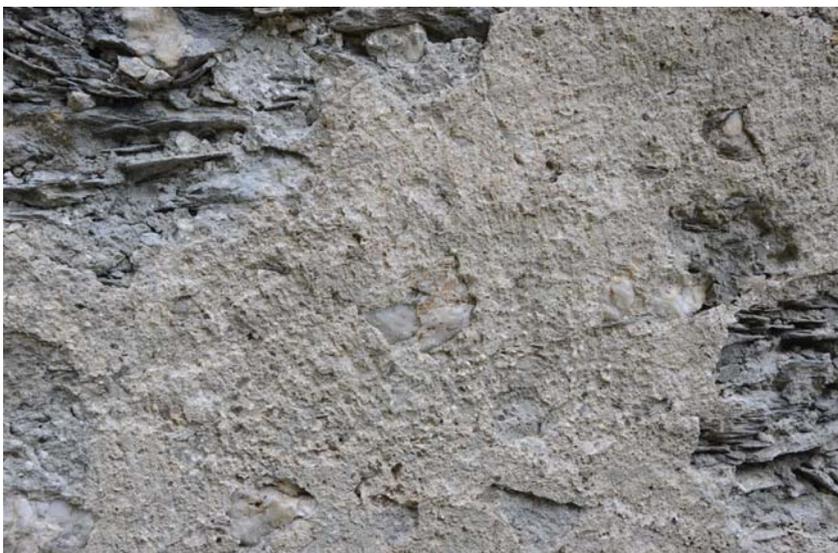
06

Befundstelle an der Nordwand innen.

Im Sockelbereich sind Reste der ehemaligen geglätteten Innenverputzung erhalten. Die stark mit der Kelle geglättete Oberfläche ist von feinen Fröhschwundrisen durchzogen und trägt 3 bis 4 dünne Tüncheschichten, die oberste als dünne Schlämme mit feinem Sandanteil ausgeführt und leicht vergilbt. Es konnten keine weiteren Putzschichten festgestellt werden. Reste einer zweiten Verputzung, sehr wahrscheinlich einer Reparatur, konnten im Zuge der archäologischen Grabung im Sockelbereich der Türleibungen beobachtet werden.

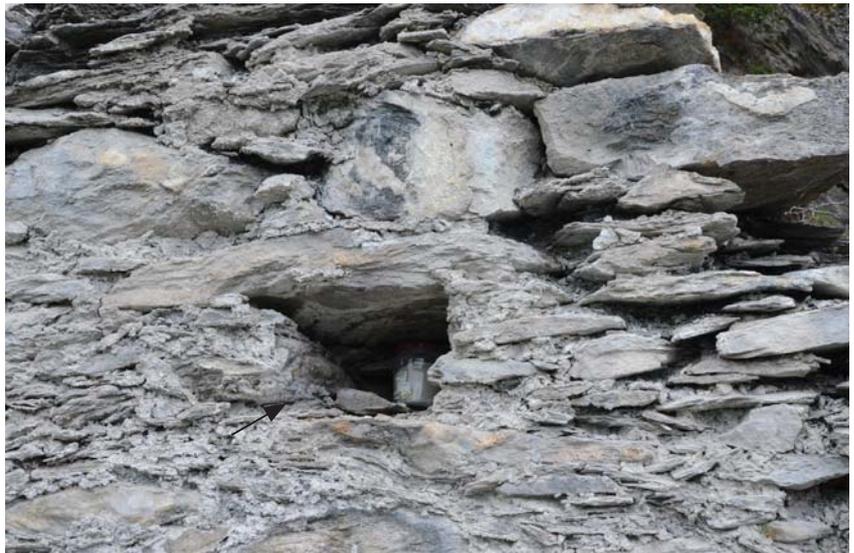
08

Befundstelle im Chor innen.

In den Chorecken ist wie in den westlichen Raumecken deutlich die Mauerung für den Gewölbeansatz erkennbar: die flachen Mauersteine sind auf einer Höhe von etwa 2,2m über der Geländeoberkante in einem Abschnitt von 0,4-0,5m auskragend geschichtet. Der Bereich oberhalb fällt wie eine Nische leicht aus der Flucht zurück. Diese Unterkonstruktion bildet sehr wahrscheinlich Auflager für Gewölberippen. Von der südöstlichen Chorwand ist nur der Ansatz erhalten, der Rest des Mauerwerks ist abgegangen.

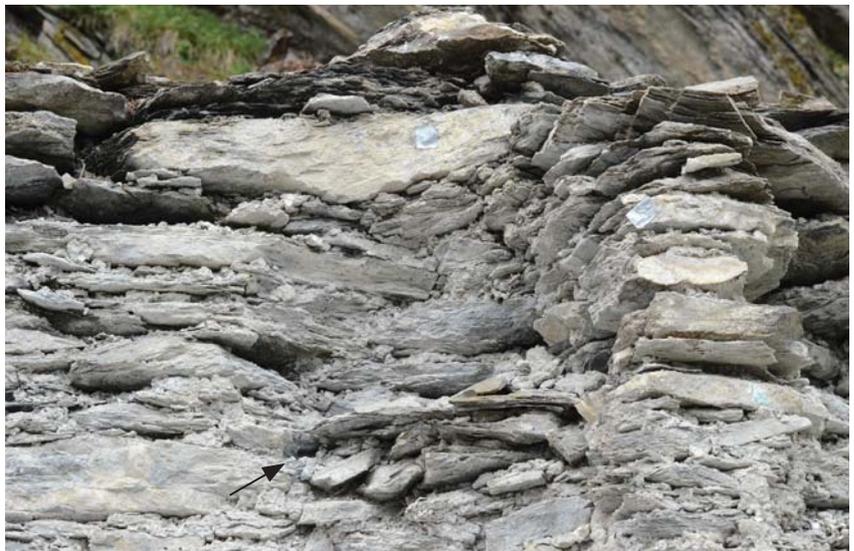
09

Befundstelle im Chor innen.

Auf Höhe des Gewölbeansatzes ist die östliche Laibung einer ehemaligen Fensteröffnung oder Nische erhalten; Form und Grösse lassen sich nicht mehr rekonstruieren, die Laibung ist jedenfalls Richtung Innenraum leicht getrichert. Es ist anzunehmen, dass es sich um ein bogenförmig geschlossenes Fenster gehandelt hat, der im Versturzmateriale aufgefundene Werkstein aus Tuff bildet einen Teil des ehemaligen Fenstergewändes.

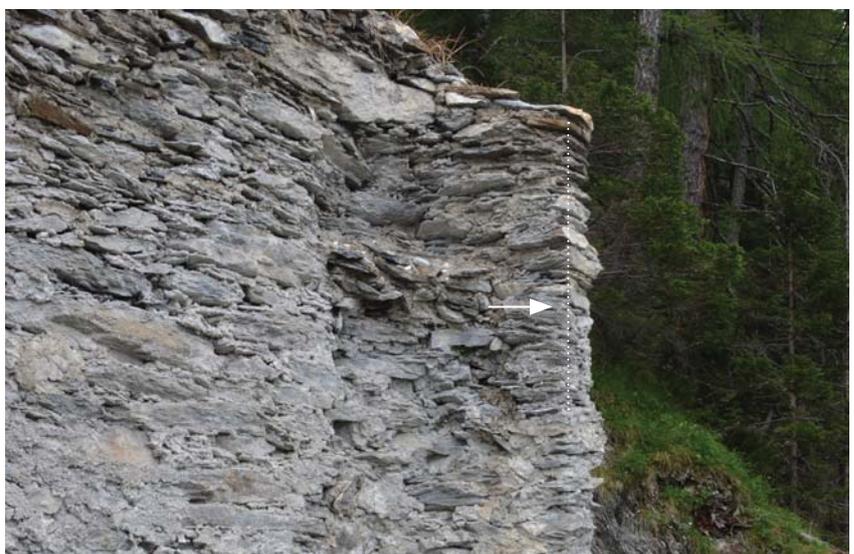
Befundstelle in der Nordwand.

Der massive Schadensfall mit klaffendem Riss und Neigung der Nordwand ist nach statischen und geotechnischen Untersuchungen nicht auf klimatische Einwirkungen und deren Auswirkungen zurück zu führen, sondern hängt mit den starken Untergrundbewegungen des Felsplateaus zusammen.

Der Riss zwischen Nordwand und nordöstlicher Chorwand wird in Charakteristik und Auswahl der Mauersteine, Konsistenz und Farbigkeit des Mauermörtels dem historischen Bestand angepasst verschlossen. Auch die beiden nach Abbruch der Südmauer bestehenden Mauerstummel an der Südseite der Ruine werden ergänzt, die Unterfangungen im Sockelbereich werden entsprechend dem umgebenden historischen Bestand vermauert und beschränken sich auf das konstruktiv notwendige Mass ohne Rekonstruktionen. Die Ergänzungen werden zur Kenntlichmachung aus der Mauerflucht zurück gesetzt.¹⁹

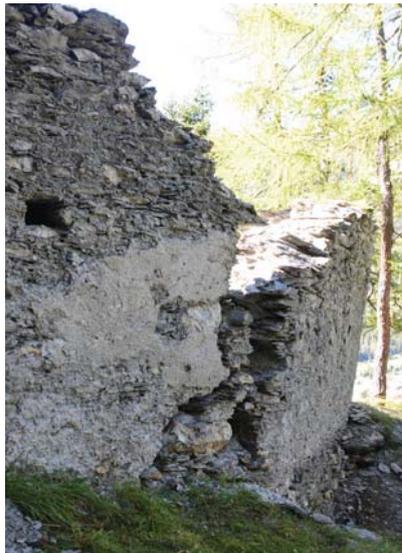
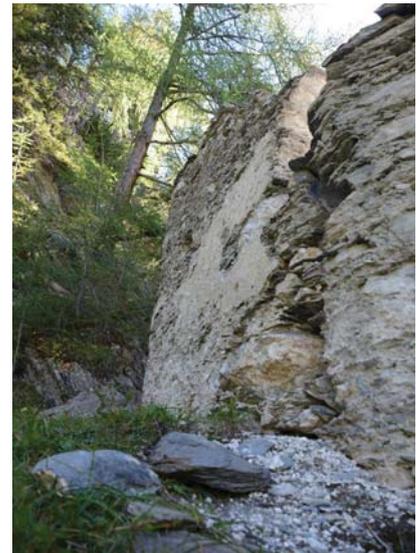
11

Befundstelle in der Nordwand

Nach der Feststellung, dass Untergrundbewegungen als Schadensursache anzunehmen sind, wird zur Überprüfung eine Bewegungsmessung durchgeführt. Die Mauerzüge der Ruine werden durch ein Vermessungsbüro aufgenommen und auf Grundlage einer vorliegenden Bestandsaufnahme planlich festgehalten. Weiters werden an den Mauerzügen und im unbewegten Gelände hinter und unterhalb der Ruine Fixpunkte gesetzt, die sich vom Tal aus anpeilen und überprüfen lassen.

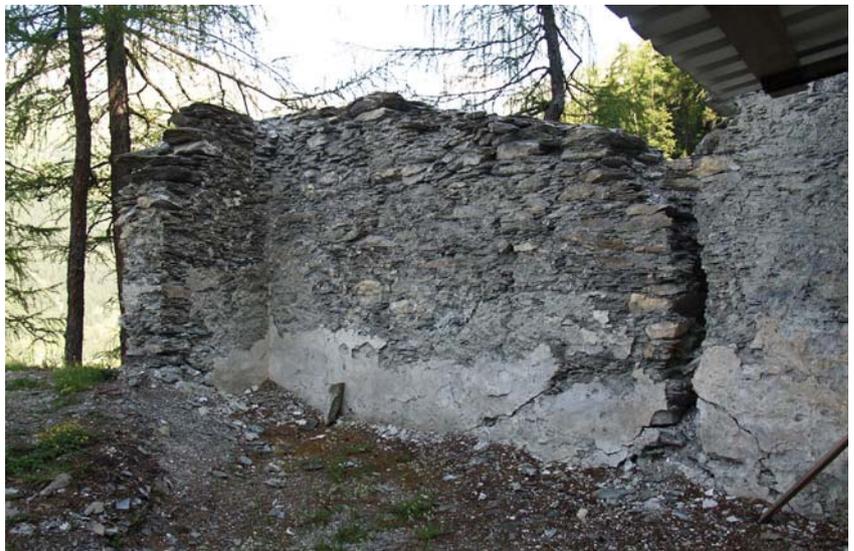
12

Befundstelle im Chorbereich

Im Zuge der archäologischen Grabung wird der Bereich innerhalb der Ruine teilweise bis auf den anstehenden Fels freigelegt. Hier können die geotechnischen Bedingungen für die Untergrundbewegungen beobachtet werden: durch die nach Westen und Südwesten ausfallenden Schieferflächen und die senkrecht dazu stehenden Klüfte bilden sich Spalten und es entstehen einzelne Felsschollen, die auf den Schieferflächen abfahren können - verursacht durch Gravitation, Wasser und Eisbildung, aber auch seismische Effekte und Bergschub aus dem Hang hinter der Ruine.

Im Zuge der archäologischen Grabung wird der Bereich innerhalb der Ruine stellenweise bis auf den anstehenden Fels frei gelegt. In Zusammenhang mit dem massiven Riss in der Nordwand können im Felsuntergrund Spaltenbildungen beobachtet werden: durch die nach Westen und Südwesten ausfallenden Schieferflächen und die senkrecht dazu stehenden Klüfte bilden sich Spalten und es entstehen einzelne Felsschollen, die auf den Schieferflächen abfahren können.¹⁵

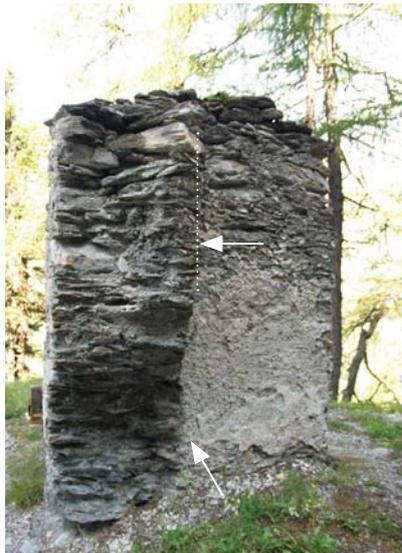
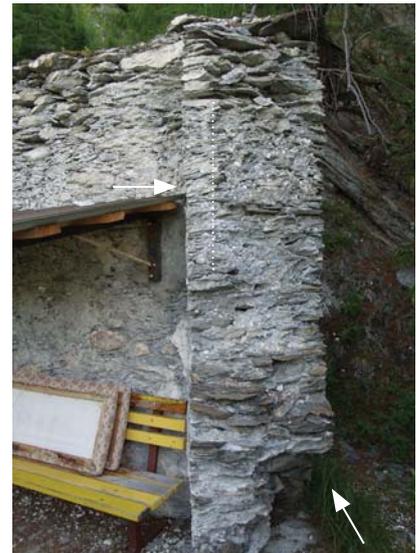
14

Befundstelle in der Südwand

Aufgrund der ungünstig ausfallenden Schieferrichtungen im Untergrund hat sich das Felsplateau und mit ihm die Ruine in einer Drehung Richtung Norden im Uhrzeigersinn bewegt. Neben der Rissbildung in der Nordwand ist auch der Abgang der Südwand auf diese Ursache zurückzuführen. Der Zeitpunkt des Abbruches lässt sich nicht mehr feststellen. Das Versturzmateriale wurde zum Teil für die Errichtung einer Böschungsmauer in diesem Bereich verwendet. Die als historische Terrassierungen angesehenen Abtreppungen im Gelände stellen sich allerdings nach der geotechnischen Untersuchung auch als Folge der Untergrundabsackungen heraus.

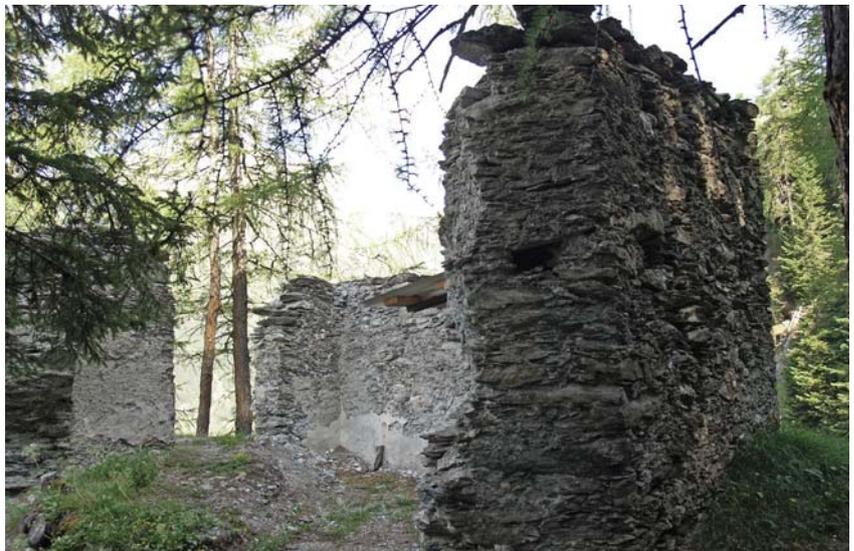
15

Befundstelle in der Nordwand

Die Mauerzüge der Ruine sind auffallend gering von Bewuchs durch Pflanzen, Moose und Mikroorganismen befallen. Die an Ruinen üblicherweise zu beobachtende grüne Verfärbung durch Moose bzw. gelb, rosa oder schwarzen Sprengsel von Mikroorganismen fehlen hier. Auch im lockeren Mauerwerk des Kronenbereichs, in dem sich üblicherweise leicht Kleinsträucher, Gräser und diverser anderer Bewuchs festsetzen, sind frei. Einzig an der Nordwand hat sich ein Baumschössling festgesetzt.

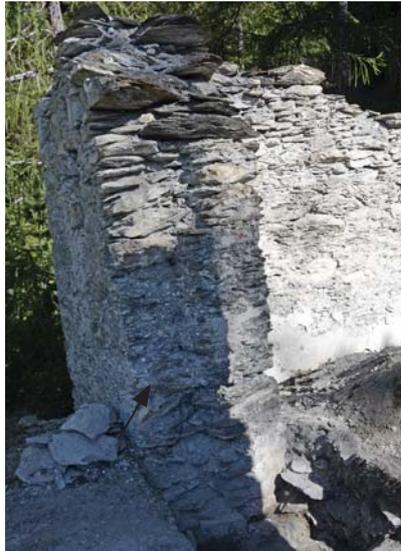
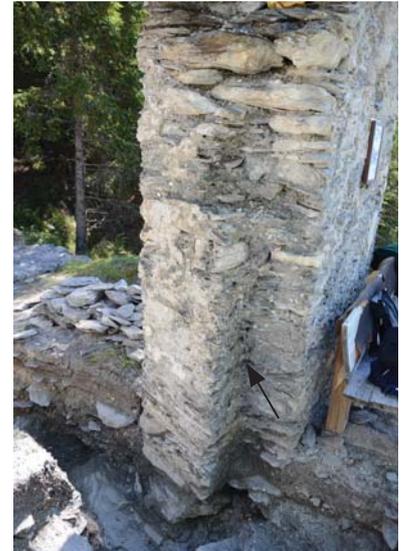
17

Befundstelle in der Westwand.

In der südlichen Laibungsfläche ist original im Mauerverband sitzend das ehemalige 11x11cm starke Türriegelholz erhalten. Eine Probenahme für eine Holzaltersbestimmung mittels Dendrochronologie ist angedacht und könnte absolute Klarheit über die Erbauungszeit der Kirche bringen.

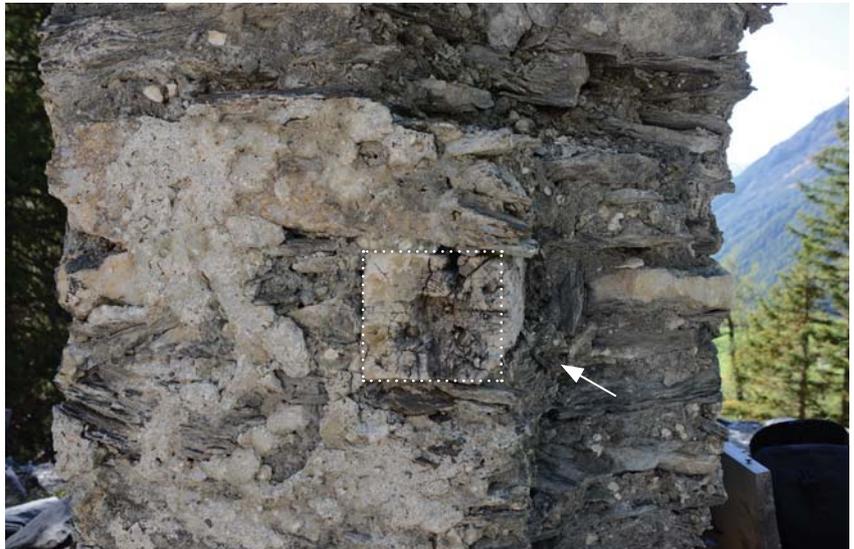
18

Befundstelle in der Westwand.

Auch in der südwestlichen Raumecke ist der ehemalige Gewölbeansatz an der Mauerung ablesbar. Dieser Bereich ist jedoch durch Erosion der Oberflächen und des Mauermörtels so weit beeinträchtigt, dass sich die Mauersteine im Gefüge gelockert haben. Einzelne Steine fehlen bereits in der Mauerschale, an der Mauerkrone liegen die Steine locker und ohne Verband.

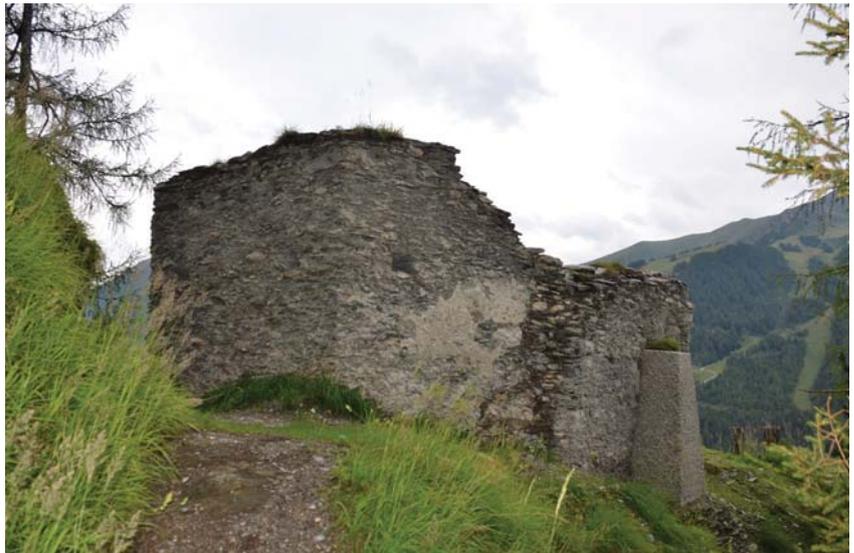
26

Aufnahme Richtung Osten.

Die erhaltenen Mauerzüge zeigen auch nach der Restaurierung einen unregelmässigen Verlauf der Mauerkrone. Die geringfügigen Veränderungen der Höhe gegenüber dem Vorzustand beeinträchtigen das gesamte ruinöse Erscheinungsbild nicht. Auch die Wandflächen zeigen keine augenscheinlichen Unterschiede zum Zustand vor der Restaurierung, auf vollständiges Ausstopfen der ausgewitterten Mörtelfugen oder gar flächige Verputzung wurde im Sinne des denkmalpflegerischen Konzeptes verzichtet.
