Kals a. Gr.
Kirchenruine
St. Peter in Burg

dott.arch. DI Mag.phil.
Barbara Lanz
Höttinger Gasse 25/1
A – 6020 Innsbruck
+43 676 5669828
barbara.lanz@bauforschung-tirol.com

Dokumentation
28.11.2016

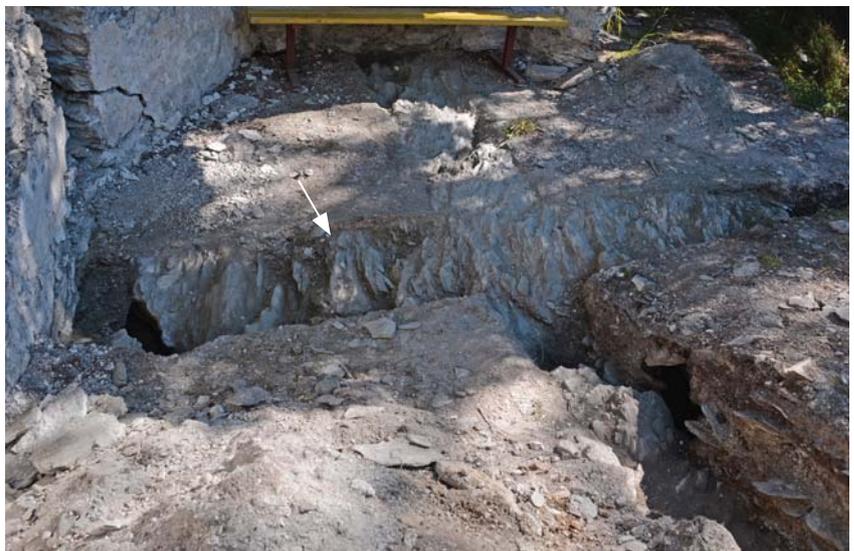
Befundstelle im Chorbereich

Im Zuge der archäologischen Grabung wird der Bereich innerhalb der Ruine teilweise bis auf den anstehenden Fels freigelegt. Hier können die geotechnischen Bedingungen für die Untergrundbewegungen beobachtet werden: durch die nach Westen und Südwesten ausfallenden Schieferflächen und die senkrecht dazu stehenden Klüfte bilden sich Spalten und es entstehen einzelne Felsschollen, die auf den Schieferflächen abfahren können - verursacht durch Gravitation, Wasser und Eisbildung, aber auch seismische Effekte und Bergschub aus dem Hang hinter der Ruine.

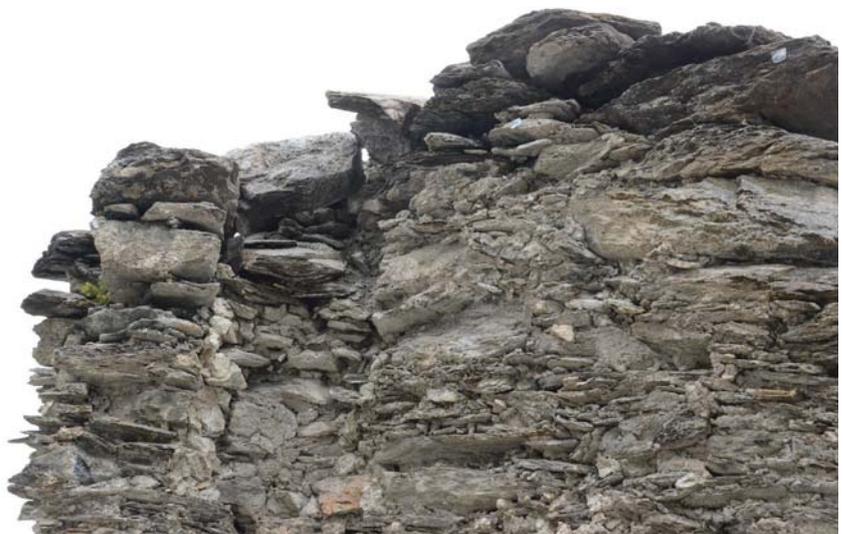
Befundstelle in der Westwand.

Auch in der südwestlichen Raumecke ist der ehemalige Gewölbeansatz an der Mauerung ablesbar. Dieser Bereich ist jedoch durch Erosion der Oberflächen und des Mauermörtels so weit beeinträchtigt, dass sich die Mauersteine im Gefüge gelockert haben. Einzelne Steine fehlen bereits in der Mauerschale, an der Mauerkrone liegen die Steine locker und ohne Verband.

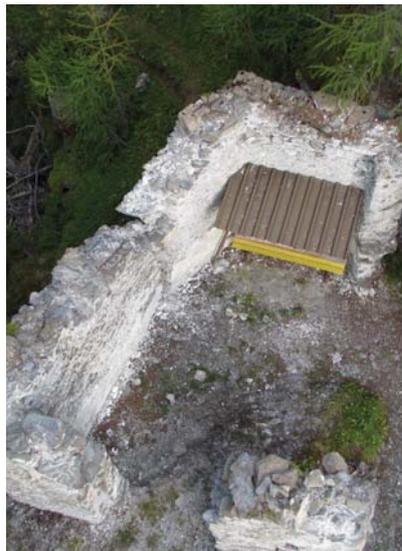
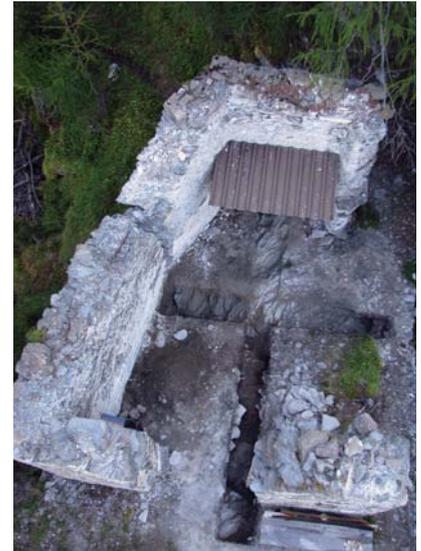
Zur Feststellung, ob unter der Geländeoberkante noch ältere Baureste vorhanden sind oder archäologische Funde auf eine frühere Besiedlung hinweisen, werden Suchschnitte innerhalb und an den Aussen-seiten der Mauerzüge angelegt. In diesen wird das Gelände bis auf den anstehenden Fels abgetragen. Die Beobachtungen der Felsformationen mit einer breiten Spaltbildung, die dem Rissbild in der Nordwand entspricht, führt in Folge zu den statischen und geotechnischen Untersuchungen des Felsplateaus.

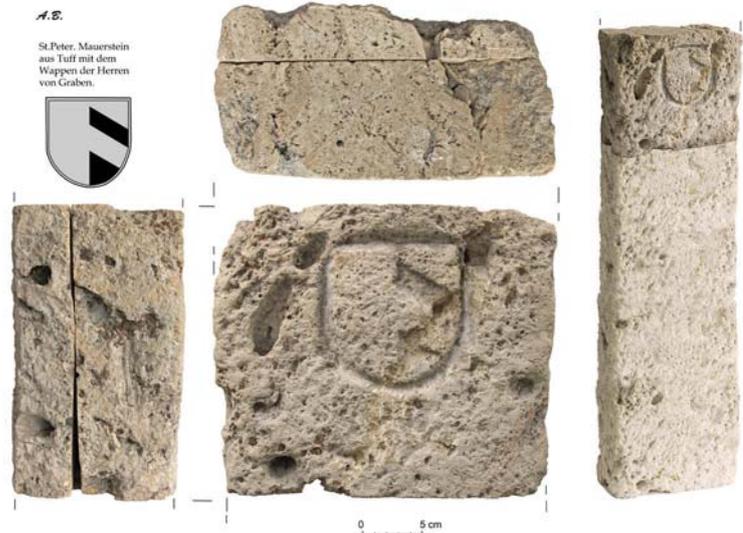
Wappenstein.

Der Wappenstein dürfte der Form nach zu schliessen an einem Gewände oder sonstigem Werkstein angebracht gewesen sein und wurde ausgeschnitten, wie an den Ritzungen seitlich am Stein ablesbar. Das Wappen ist jenes der Familie von Graben zum Stain und steht nach allgemeiner Annahme in Zusammenhang mit dem 1543-78 als Pfarrer von Kals nachweisbaren Christoph von Graben.

Von dem in der Kirchenruine aufgefundenen und heute in Privatbesitz befindlichen Wappenstein wird vom Restaurator Abguss in Kunststein angefertigt. Farbigkeit und Textur des Betons werden an das Original angepasst. Zur besseren Lesbarkeit ist die raue Textur am Abguss teilweise retuschiert. Zur Aufstellung vor Ort wird am Wappenstein an Ober- und Unterseite das Nichtvorhandene vom Restaurator neutral ergänzt. Der Stein war ursprünglich sicher im Wandverband, wird aber wie ein Fund im Versturzmateriale platziert und zum Schutz vor Vandalismus im Boden verankert.

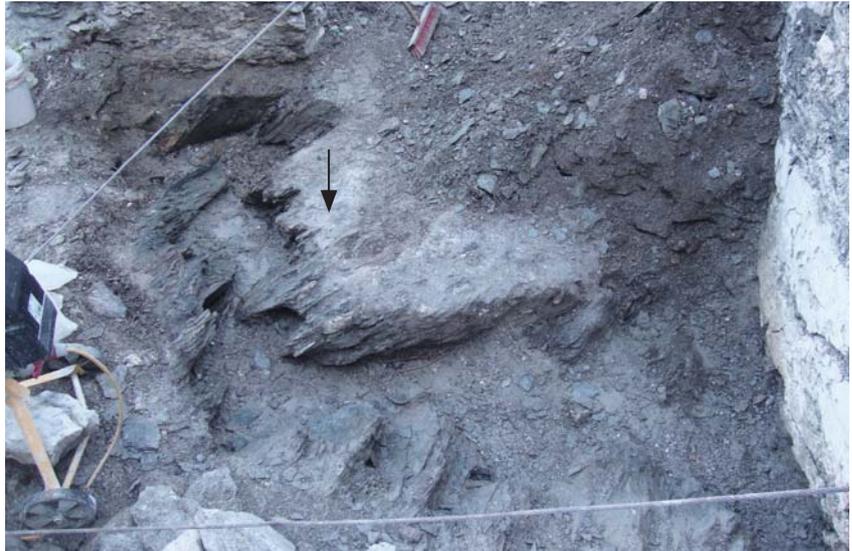
Die im Zuge der archäologischen Grabung festgestellten Felsspalten sollen gemeinsam mit dem Boden auf dem Felsplateau versiegelt werden. Dafür werden diese Bereiche von Humus und Versturzmaterial befreit und bis auf den Felsen freigelegt. Deutlich sind die Abbruchzonen erkennbar, der Felsspalt klapft breit auseinander.

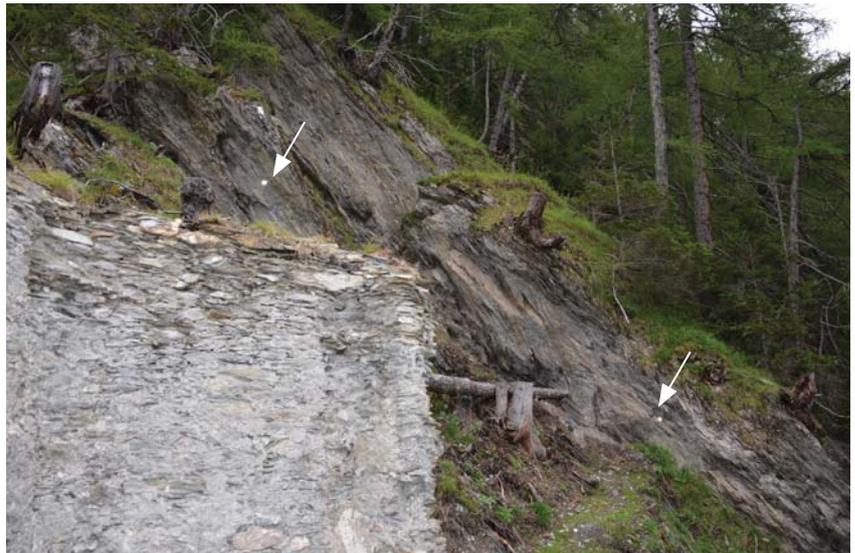
Überprüfung Untergrundbewegungen.

Für die Bewegungsmessungen werden Markierungen auf den Mauerzügen gesetzt, sowie fixe Messpunkte im unbewegten Gelände hinter der Ruine und am Felsplateau unterhalb der Ruine gelegt. Diese sind vom Tal aus ersichtlich und werden seit 2011 in regelmässigen Abständen vom Vermessungsbüro überprüft und protokolliert. Die Messprotokolle ergeben, dass die Untergrundbewegungen weit massiver und grossräumiger waren als ursprünglich angenommen, die Verankerungen aber nach derzeitigem Ermessen völlig zur Standsicherheit von Ruine und Felsplateau ausreichen.
